Nazwa projektu Pruszcz Gdański Starostwo Powiatu	Projekt nr:	Praca nr:	Data:
--	-------------	-----------	-------

Tel. Nr:
Fax Nr:
Email:**Raport z inspekcji**

KANALIZACJA DO MONITORINGU

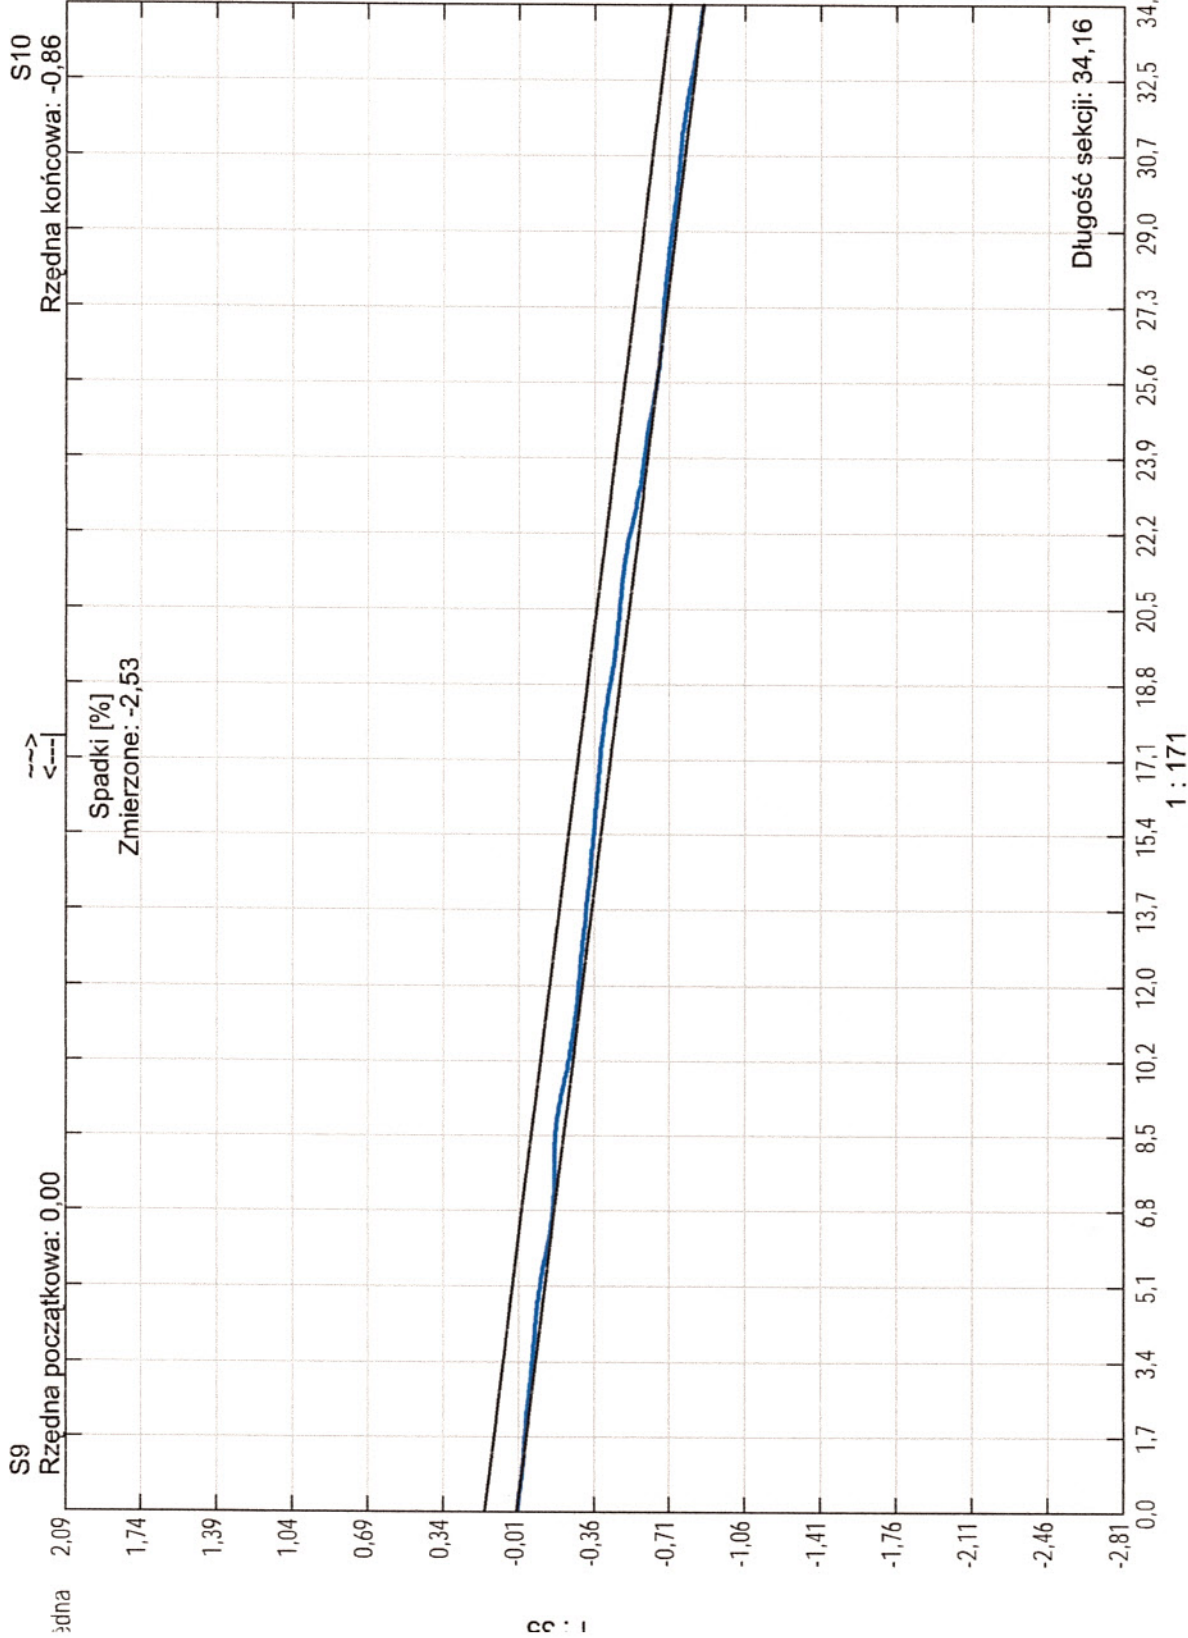
Sekcja: 9

34,16	DE	Gruz (brak mułu), 7 % straty pomiędzy sekcjami
--	-------	----	--

34,16	SA	Rezygnacja z inspekcji
--	-------	----	------------------------
