Nazwa projektu Pruszcz Gdański Starostwo Powiatu	Projekt nr:	Praca nr:	Data:
--	-------------	-----------	-------

Tel. Nr:
Fax Nr:
Email:**Raport z inspekcji**

KANALIZACJA DO MONITORINGU

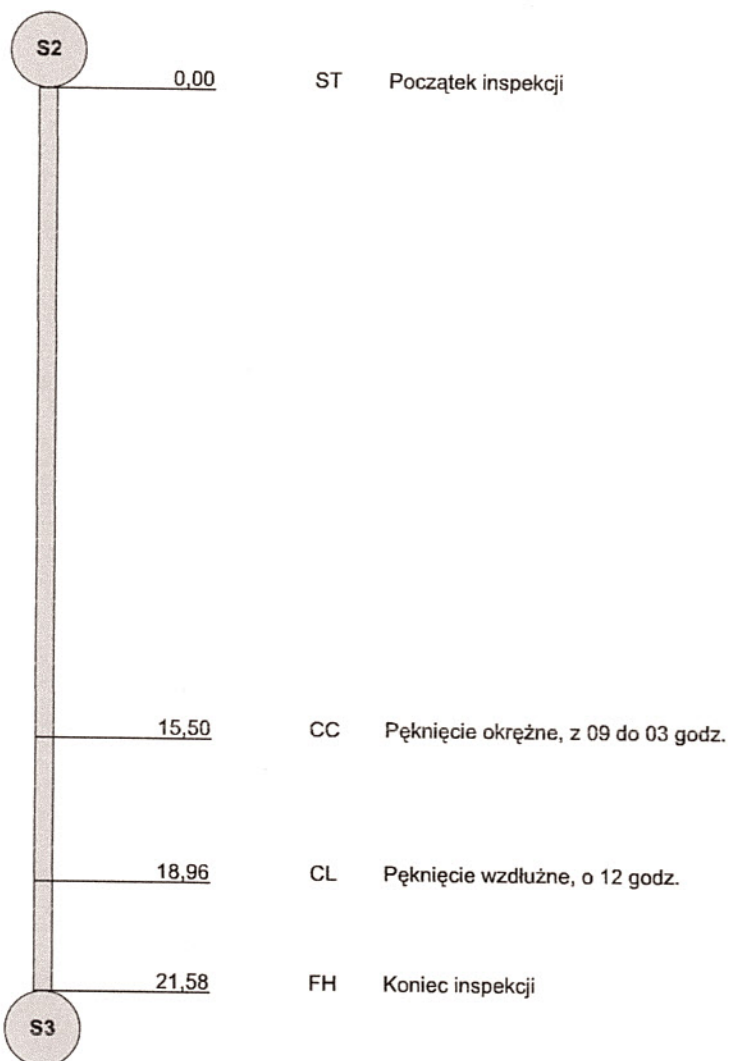
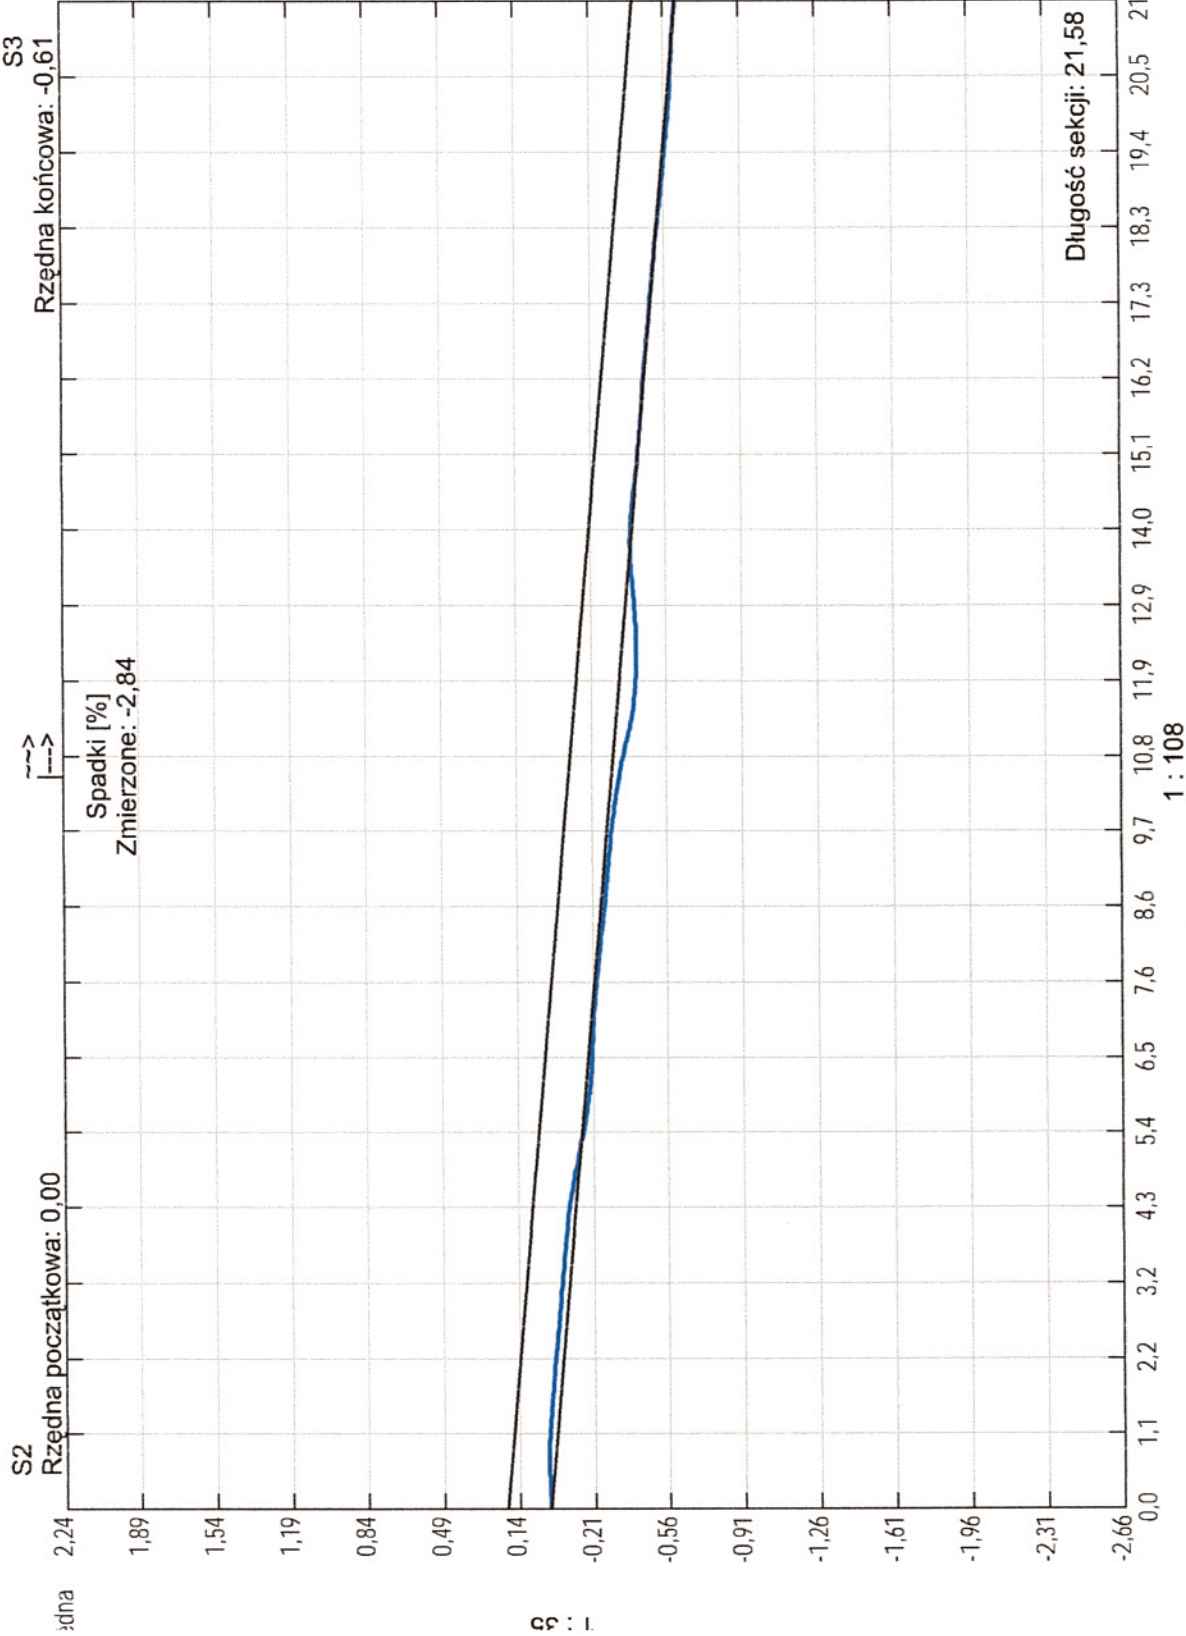
Sekcja: 1

przekrój	odcinek		Rodzaj uszkodzenia w odległości do studzienki początkowej	rekomendowany sposób naprawy
	od	do		
200	S2	S3	15,50 CC Pęknięcie okrężne, z 09 do 03 godz. 18,96 CL Pęknięcie wzdłużne, o 12 godz.	naprawa bezwykopowa metodą krótkiego rękawa naprawa bezwykopowa metodą krótkiego rękawa
150	S1	Przyłącze 1	1,54 B Kanał uszkodzony, z 12 do 06 godz. 2,10 CN Połączenie, o 09 godz., średnica 100 mm 2,69 JDM Przemieszczenie spoiny (1-1,5 "t") 2,69 CCJ Okrężne pęknięcie na spoinie, z 09 do 03 godz.	Naprawa tradycyjjna Naprawa tradycyjjna Naprawa tradycyjjna Naprawa tradycyjjna
150	S1	S2	0,10 JDM Przemieszczenie spoiny (1-1,5 "t")	naprawa bezwykopowa metodą krótkiego rękawa
150	S1	Przyłącze 2	5,60 CC Pęknięcie okrężne, z 12 do 12 godz.	naprawa bezwykopowa metodą krótkiego rękawa
150	S2	Przyłącze 3	4,84 CL Pęknięcie wzdłużne, o 01 godz.	naprawa bezwykopowa metodą krótkiego rękawa
200	S3	S4	4,42 RFJ Drobne korzenie przy spoinie	naprawa bezwykopowa metodą krótkiego rękawa
